### Акт обследования объекта

на предмет приспособления к беспрепятственному доступу и использованию инвалидами и другими маломобильными группами населения

«Детский сад № 415 комбинированного вида»,

расположенного по адресу г. Новосибирск, ул. Танкистов, 15/1

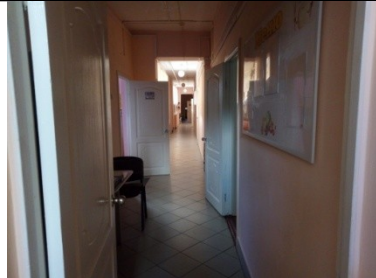
1	2	3	4	5	6	7	8
	Холлы		отсутствует				
	Ширина пути движения кресла-коляски: в одном направлении при встречном движении	см	Не менее 150 не менее 180	110	К		П.6.2.1. СП 59.13330.20 16
	Место отдыха и ожидания (не менее 2-3 на каждом этаже):		наличие	нет	К,О		П.6.2.5. СП 59.13330.20 16
	Конструктивные элементы, устройства, размещенные в габаритах путей движения на стенах и других вертикальных поверхностях	см	Выступ не более чем на 10; высота – от 70 до 210 от уровня пола	нет	К,С		П.6.2.6. СП 59.13330.20 16
	Ширина дверных и открытых проемов в стене и выходов на лестничную клетку	см	Не менее 90	70	К,О,С		П.6.2.4. СП 59.13330.20 16
	Коридоры (направление от холла к кухне)			110		Фото 4 коридор первого этажа

№ п / п	Наименование функционально-планировочного элемента	Наличие элемента			Выявленные нарушения и замечания		Работа по адаптации	
		Есть/нет	№ на плане	№ на фото	Содержание	Значимо для инвалидов	Содержание	Виды работ
3.1	Коридор (холл)	есть		№ 4 № 5	Не соответствуют		При наличии целевого финансирования «Доступная среда» нанести тактильную предупреждающую разметку

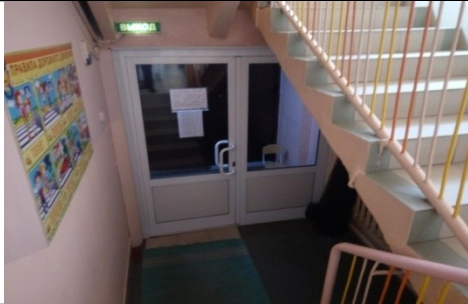
Единообразные геометрия и размеры ширины проступи, высоты подъема		наличие	нет	С		П.6.2.8. СП 59.13330.20 16
	Поручни с двух сторон		наличие	наличие	О,С		П.6.2.11. СП 59.13330.20 16
	- высота поручней	см	90 допустимо 85-92)	1 – 30 2 - 94	О,С		П.6.2.11. СП 59.13330.20 16
	- завершающие части поручней	см	Длиннее лестничного марша на 30 (допустимо 27-33)	нет	О,С		П.6.2.11. СП 59.13330.20 16
	- пандусы: Высота одного подъема угол уклона пандуса при перепаде более 20 см угол уклона пандуса при перепаде высот до 20см)	см	Не более 80  1:20 (5%)  1:10 (10%)	отсутствие	К,О		
	Пути эвакуации (1 этаж выход 1) Центральный вход			Есть

Двери на путях эвакуации должны иметь контрастную окраску со стеной		наличие	есть	С

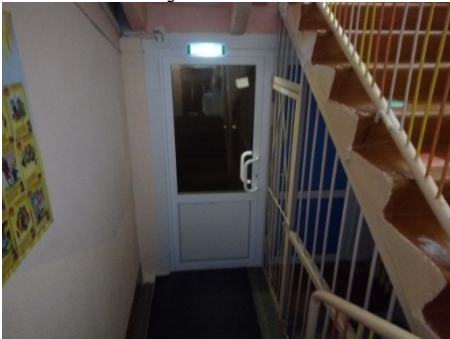
П.5.2.4. СП 59.13330.20 12
	Двери : распашные (Р), автоматические раздвижные (А)			Р			
	- ширина дверного проема в свету	см	Не менее 90-120	85	К		П.6.2.23.. СП.59.13330.201 6
	- высота порога	см	не более 1,4 см	5	К,О,С		П.6.1.5. СП 59.13330.2016
	Пути эвакуации( 1 этаж выход 2) около группы № 10					Фото 8 Эвакуационный выход

Двери: распашные(Р) автоматические раздвижные(А)			Р			
	- ширина проема в свету		не менее 90-120	85			П.6.1.5. СП 59.13330.2016
	- высота порога		не более 1,4 см	11,6

-геометрия ступеней единообразная - нет контрастных полос на крайних ступенях							
--	--	--	--	--	--	--	--

3. 5	Дверь	есть			Ширина дверных проемов , высота порогов не соответствует нормативам	К	Двери привести к требованиям нормативов	Ремонт
---------	-------	------	--	--	---	---	--	--------

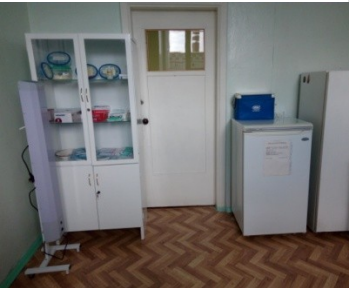
документа
1	2	3	4	5	6	7	8
	Процедурный кабинет (2 этаж)					Фото 9 процедурный кабинет	
	- ширина проема в свету	см	не менее 90	80	К

П 6.2.4. СП 59.13333.2016
	- высота порога	см	не более 1,4 см	2	К,О,С		П 6.2.4. СП 59.13333.2016
